Skibstrup Affaldscenter

# Årsrapport 2018

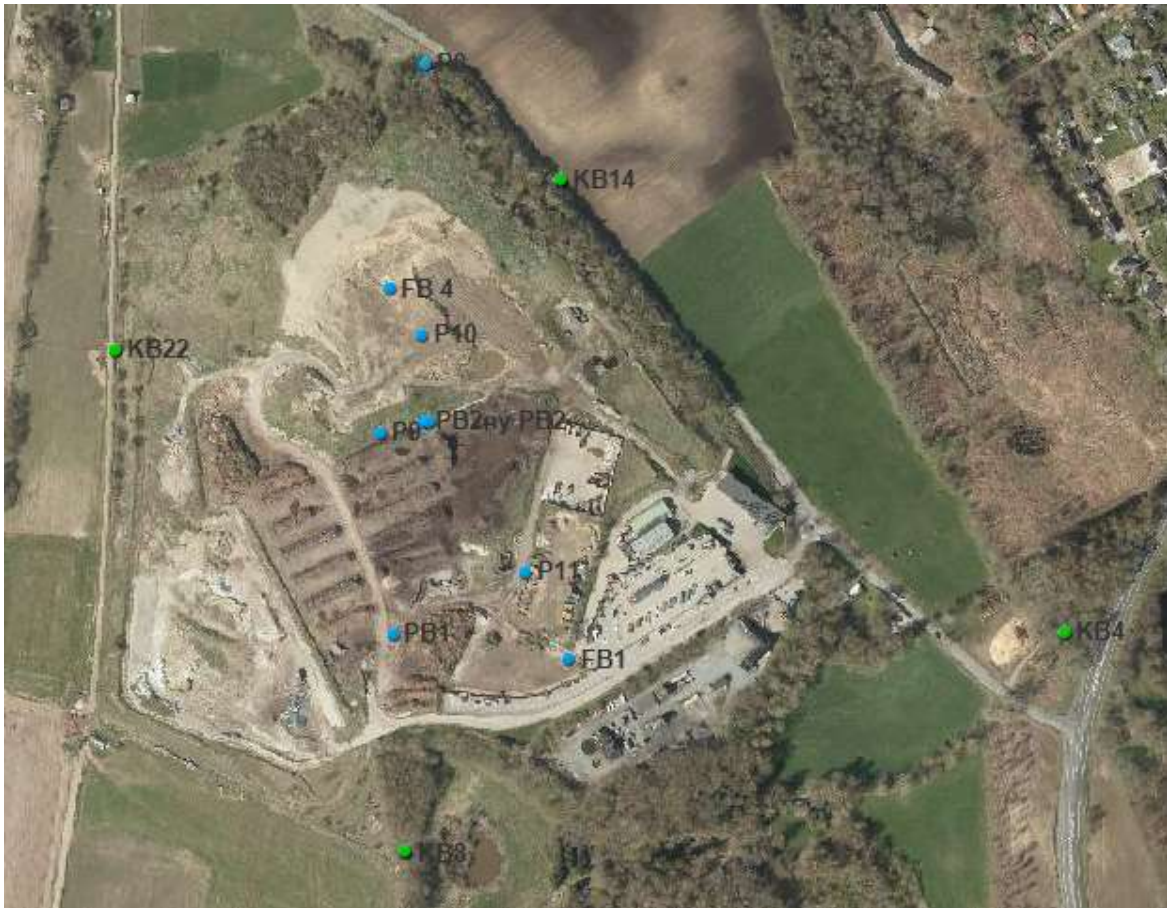
Figur 6 Luftfoto med placering af pejle- og pumpeboringer (som benyttes fra 2018)

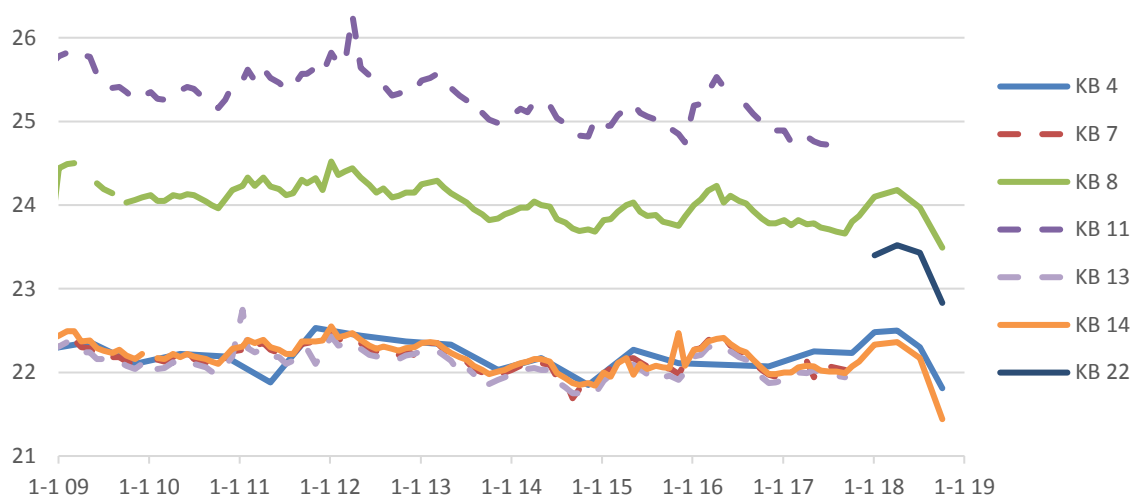
**Figur 7 Vandspejlskoter op- og nedstrøms affaldscenteret**

Figur 7 nedenfor viser vandspejlskoterne dels opstrøms (KB8 og KB11) og dels nedstrøms (KB7, KB13 og KB14) langs Gørlundevej fra 2009 til og med 2018. Figuren viser nogle relativt stabile kurver som følges ad, dog med lidt årstidsvariation og et generelt faldende vandspejl.

Frem til 2018 månedlig pejling. Herefter kvartalsvis.

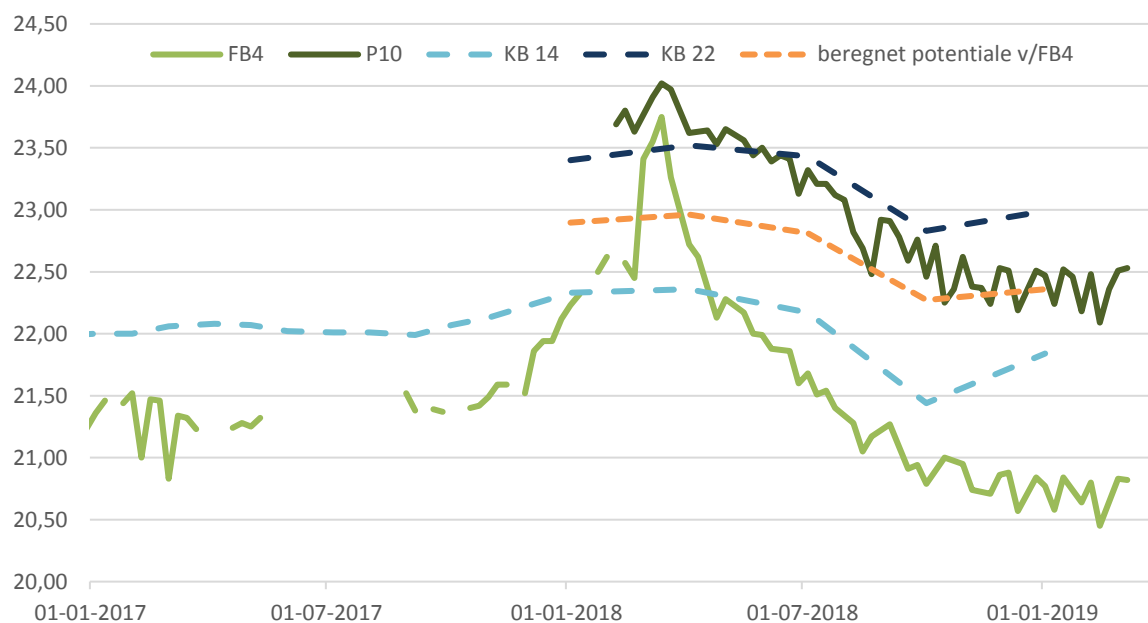
**Figur 11 Vandspejlskoterne i pumpeboring FB4 og pejleboring P10, sammenholdt med pejlingerne i det sekundære grundvand opstrøms (KB22) og nedstrøms (KB14) – se figur 10. Den beregnede potentiale kurve ved FB4 er stortset sammenfaldende (ligger umiddelbart under) den tilsvarende kurve for P10. Kurverne for pumpeboringen og pejleboringerne bør ligge lige under disse beregnede kurver for at der er et opadrettet tryk i 'perkolatsøen'.**

Figur 11 viser at vandspejlet ved FB4 ligger meget pænt under den beregnede potentiale kurve. Vandspejlet ved P10 ser kun ud til lige at snige sig under potentialekurven i starten af 2019. Det er svært her at vurdere hvor meget forskellen mellem FB4 og P10 her skyldes sænkningstragten, og om niveauet i P10 evt kun er kortvarigt lige inden pejling (pumpen i FB4 er slukket fra tirsdag aften til torsdag midt på dagen). FB4 og drænet står for hhv. 32 og 40 % af den samlede afværgepumpning, dvs. samlet ca 72 % af afværgepumpningen. Det er også dette 'perkolatsø' område, som vurderes at være det væsentligste mht afværgepumpningen. Vi vil indenfor nærmeste fremtid i en uge eller to lave daglige pejlinger i P10 og FB4 for at få et bedre kendskab til forholdet mellem disse.

Niveauet i FB4 har gennem årene været noget svingende. Fra at have ligget mellem 21,5 og 22,0 i en årrække stiger det ca. en meter først i 2014. Ved årsskiftet 2015-16 falder det igen. En del af denne variation antages at skyldes, at brønden er blevet forhøjet (pga. jordpåfyldning) og at pejlepunktkoten ikke er blevet justeret korrekt. Ved opmåling af pejlepunktskote i starten af 2016 var

der en afvigelse på 1,25 meter. I slutningen af 2016 falder koten ned til ca. 21, hvorefter den i løbet af 2017 stiger igen op til kote 22.

Grundvandsgradienten ved FB4 må forventes at ligger ca midt mellem KB14 og den nye KB22. Målt først i 2018 ligger disse på hhv. kote 22,3 og kote 23,4, dvs. at så længe koten i FB4 ligger under ca. 22,8 må det antages at der også her er den ønskede opadrettede gradient. Hvilke må siges at være tilfældet de seneste år.

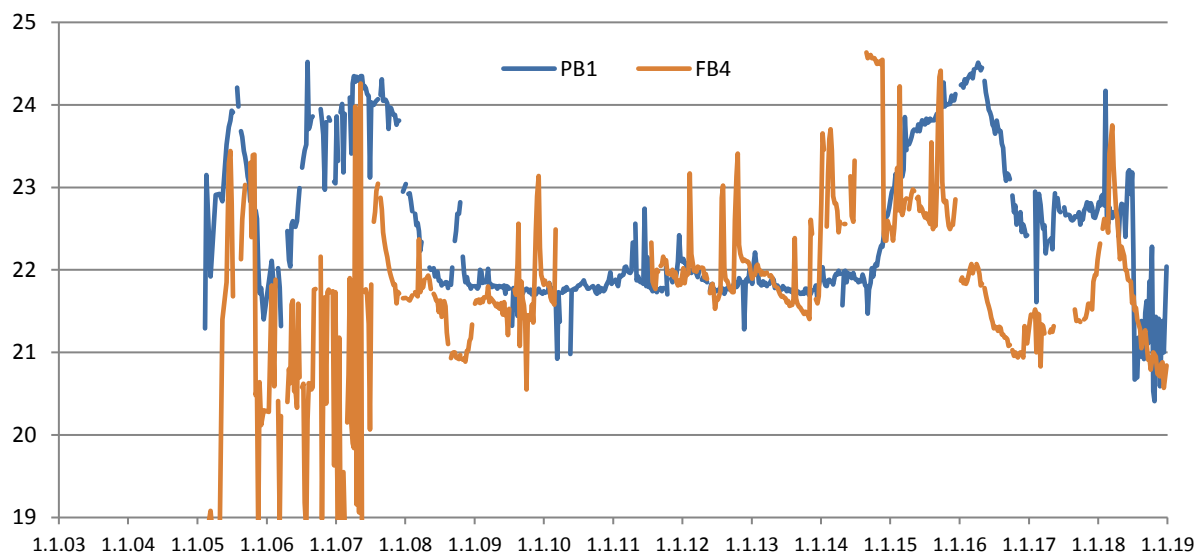
**Figur 17** Vandspejlskoterne i PB1 og FB4 tilbage til og med 2005
